**Levantamiento de Arquitectura Representativa del periodo cafetalero en  
el Cantón de La Unión**

En esta segunda parte realizamos un inventario específico de bienes inmuebles<sup>219</sup> que evidencia los procesos históricos analizados en el capítulo anterior. Utilizamos una ficha catalográfica que se compone de las variables conformación, función y conservación, permitiendo estudiar los inmuebles de acuerdo a su disposición externa, su relación con el entorno, su uso original y actual y su estado. Estas variables se analizan de acuerdo a dos criterios: nivel compositivo y nivel estratigráfico.<sup>220</sup>

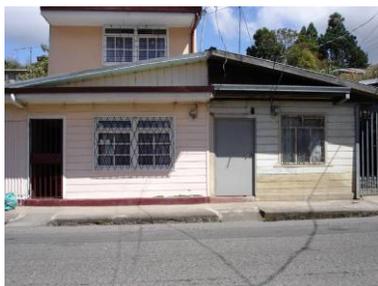
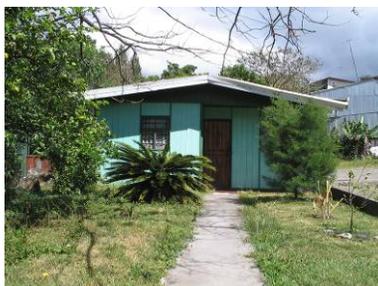
La transición entre el espacio público y privado se muestra por la presencia del corredor y el antejardín en un porcentaje importante de las viviendas, a nivel de rutas observamos la predominancia de ambos elementos. El mayor porcentaje de inmuebles sin transición se ubica en el distrito central, lo que responde a la presencia de la actividad comercial y a una mayor densidad de la población.

Figura 117: Vivienda sin transición y multifamiliar que muestra la densidad de población en el distrito central. Vivienda con transición en San Diego.

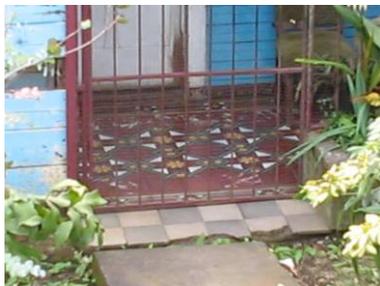
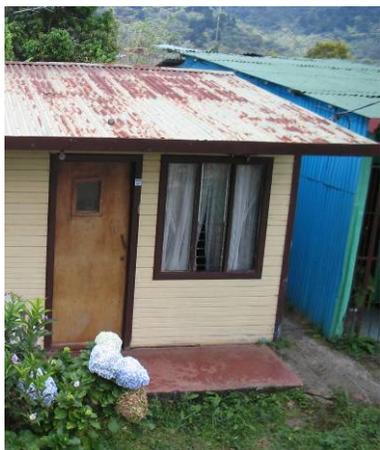
Durante el periodo cafetalero dominaban los pisos de tierra y madera, actualmente como se observa en el gráfico 27, estos materiales han sido sustituidos por el mosaico y el piso lujado, y en los últimos años la cerámica.

Figura 118: Piso de mosaico y lujado en corredores de viviendas en San Rafael.

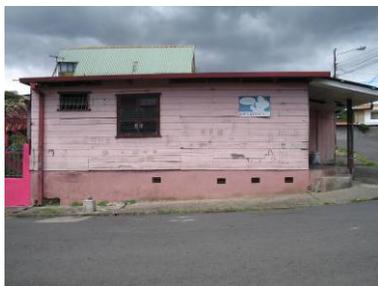
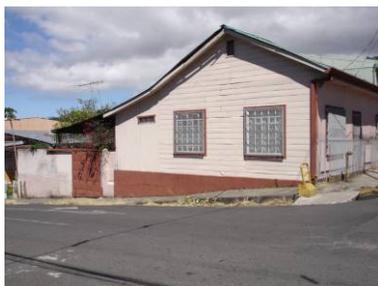
En el cantón de La Unión el zócalo nace como una solución para la ventilación de las viviendas, está presente en mayor cantidad en las edificaciones del distrito central (gráfico 30) porque al ser este un espacio más denso en construcciones, se dificulta la ventilación de los edificios. Resalta el concreto como el material más óptimo para la construcción de zócalos debido a su resistencia y fácil moldeo para adaptarse a la topografía.

Figura 119: Vivienda con zócalo en San Rafael y el distrito central. La imagen superior muestra un zócalo con elementos de ventilación, la de abajo la adaptación a la topografía  
Fuente: Marcela J.G.

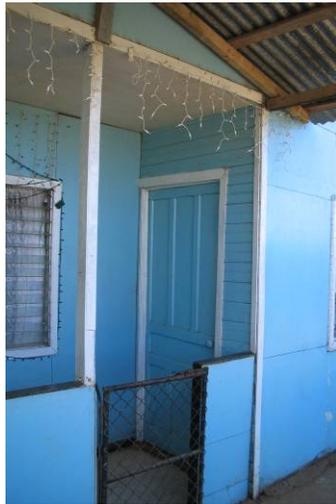
El dominio de la madera para la construcción de paredes se debe a la delimitación temporal de nuestra investigación, porque en este periodo era el material más usado por su precio accesible y su resistencia a los sismos. La presencia de block en las viviendas inventariadas responde al cambio en el uso de los materiales, reflejo de la incorporación de nuevos sistemas constructivos, de ésta forma encontramos viviendas de madera con ampliaciones de block o con revestimientos de plywood.

**Figura 120:** Vivienda mixta con presencia de tablilla y revestimiento de plywood

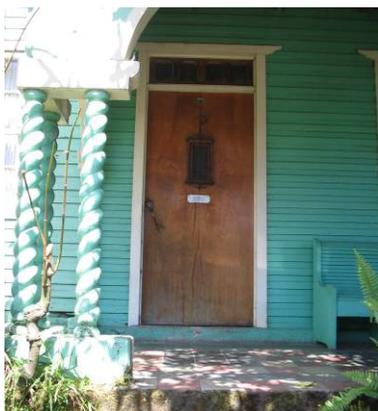
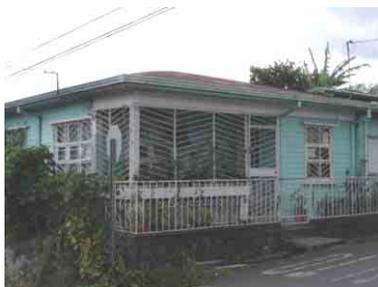
El material por excelencia para las columnas de las viviendas es la madera, sin embargo, por su deterioro muchas han sido reemplazadas por nuevos materiales como el acero y el concreto. En algunos casos la incorporación de la reja sustituye la columna.

Otras viviendas desde su concepción original cuentan con columnas decorativas construidas en concreto, ejemplo son las columnas salomónicas.

Figura 121: Columnas salomónicas, y sustitución de las columnas por rejas, distrito central

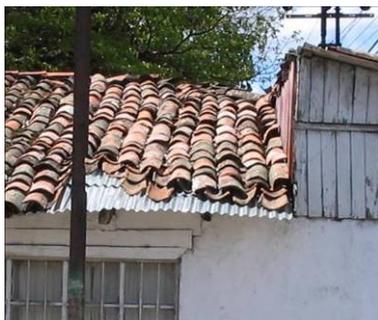
Sólo un 2% de las viviendas inventariadas conservan la teja como material en sus cubiertas, sin embargo, su presencia es simbólica ya en la actualidad las tejas de barro se colocan sobre láminas de zinc. Hallamos tejas de barro en las rutas 2 y 3, y en una vivienda del distrito central.

Figura 122: Detalle de teja de barro sobre lámina de zinc, distrito central

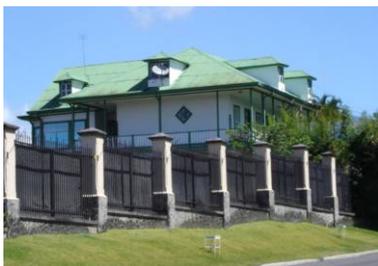
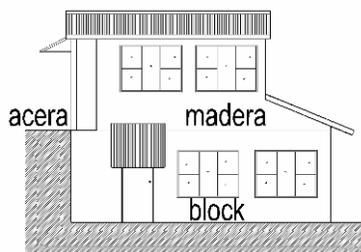
La excepción la constituyen los inmuebles de tres pisos: dos viviendas ubicadas en la zona donde conformaron sus haciendas las clases dominantes, ambas construidas en madera bajo la influencia victoriana y que se convirtieron en hitos dentro del paisaje. En el sector A la Escuela Central de Tres Ríos, adaptada a las condicionantes programáticas y topográficas.

Figura 123: Viviendas de tres y dos pisos, San Juan y distrito central

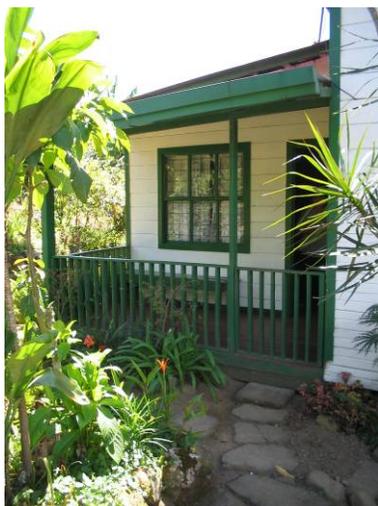
Poco más de la mitad de las edificaciones inventariadas se conservan sin transformar, aspecto que favorece nuestra investigación porque demuestra que la imagen que se formó durante el periodo cafetalero, se mantiene en buena medida.

Figura 124: Vivienda en Dulce Nombre que conserva elementos de su concepción original

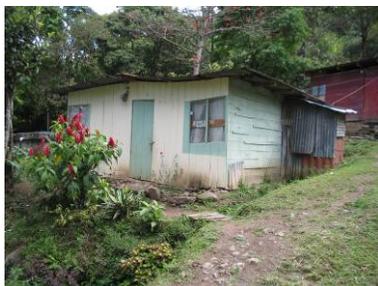
La excepción la constituye la ruta 1, perteneciente a Santiago del Monte, las ocho casas inventariadas se ubican entre las categorías de bueno a malo.

Figura 125: Vivienda en Santiago del Monte

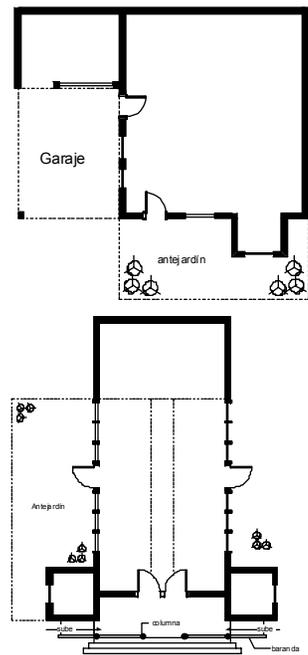
La necesidad de agregar garages, dormitorios y el servicio sanitario a las viviendas, hace que se adosen ampliciones que dan como resultado plantas escalonadas. Las plantas en O y en U responden a diseños pre-establecidos para instituciones estatales y eclesiásticas.

Figura 126: Formas de planta escalonada y en T, Concepción

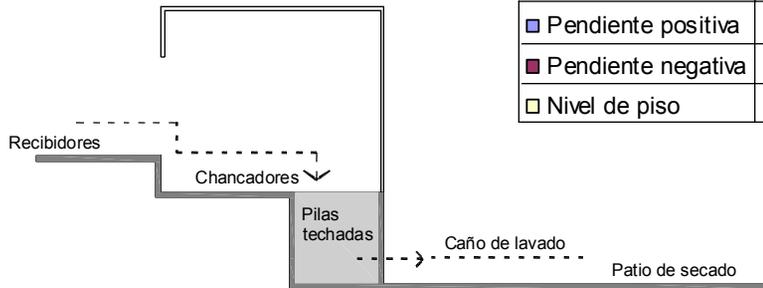
La pendiente pronunciada favorece el procesamiento del café en los beneficios Hacienda Bellavista en Dulce Nombre, y CoopeUnión R.L. en San Rafael. En ambas instalaciones la maquinaria se instaló en función de la pendiente para que el agua fluya de acuerdo a la gravedad.

**Figura 128:** Corte del aprovechamiento de las aguas en el beneficio Coope Unión R.L.  
Fuente: Rosa M. A.

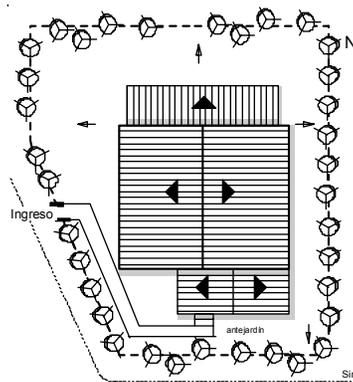
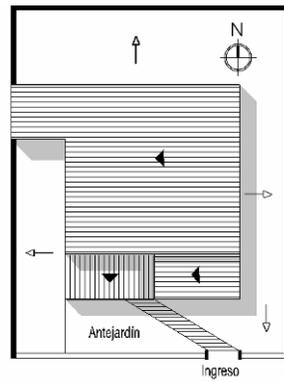
En el caso del Sector A (distrito central), en 1836 se adjudicaron solares de 50 varas por 50 varas (1680 m<sup>2</sup>), como respuesta al aumento de la población estos solares se lotificaron, pero se siguió construyendo con retiro en los cuatro costados. Posteriormente, conforme surgen nuevas necesidades como el garaje y el servicio sanitario, las viviendas comenzaron a adosarse aun costado.

Figura 129: Ejemplos de retiros:  
- Edificación con retiro en los cuatro costados  
- Edificación adosada a un lado  
- Edificación adosada a dos lados

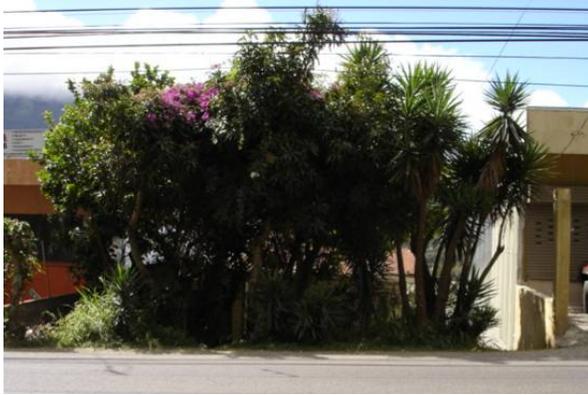
El gráfico 50 muestra el predominio del borde suave en todas las rutas, excepto la ruta 3 (San Juan). Esta característica favorece la propuesta de corredores históricos porque permite la visibilidad directa a las edificaciones.

Figura 130: Vivienda en San Juan que presenta una cerca viva que imposibilita la visibilidad

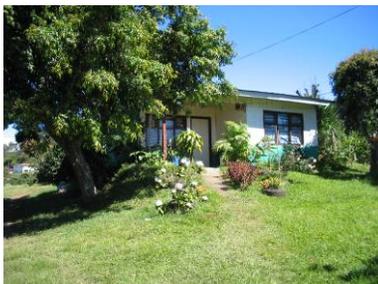
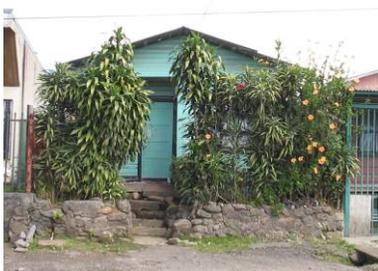
Los distritos nacen en función a la actividad agrícola, que busca conectar esos sectores con el distrito central, por este motivo el patrón de ordenamiento es lineal. Dentro de esta categoría existen casas de finca emplazadas en los cafetales, por lo tanto su patrón es disperso.

Figura 131: Vivienda dispersa en San Rafael y vivienda lineal en Concepción

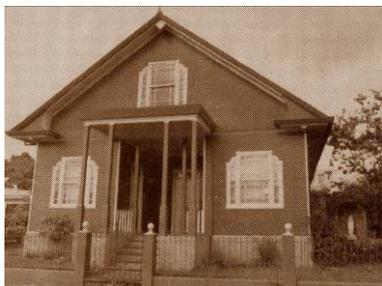
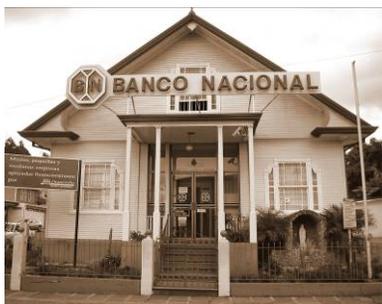
De esta forma encontramos inmuebles construidos para fines comerciales, y principalmente en el distrito central viviendas que se adaptaron al comercio, y algunas con función mixta como se observa en el gráfico 56.

Figura 132: Vivienda de la familia Revilla, uso original y uso actual

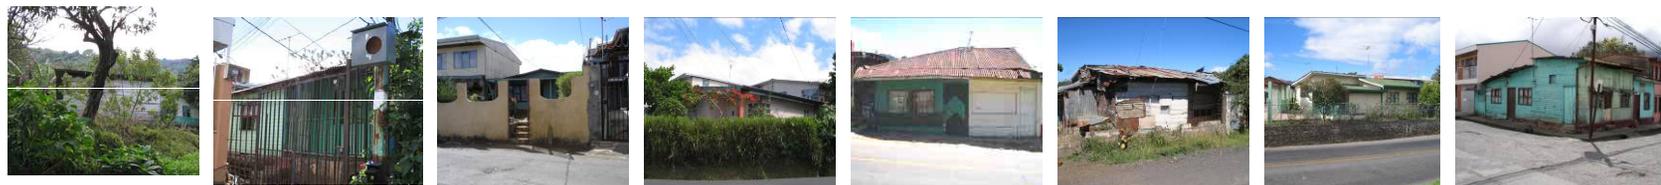
El proceso de descarte no pretende desvalorizar los inmuebles, su objetivo es identificar todos aquellos inmuebles que presentan las mejores condiciones para formar parte de un corredor, por este motivo descartamos edificaciones en las que su borde duro no permite su visualización desde la vía pública, las que han sido modificadas al introducir nuevos materiales que han transformado su imagen, y las que se encuentran en un estado de deterioro irreversible.

Figura 133: Ejemplos de inmuebles descartados en cada ruta y sector
